■ OPINNÄYTETYÖ - AMMATTIKORKEAKOULUTUTKINTO
TEKNIIKAN JA LIIKENTEEN ALA

TUOTANTORAKENNUKSEN KORJAUSSELVITYS

Matti Harju-Autti

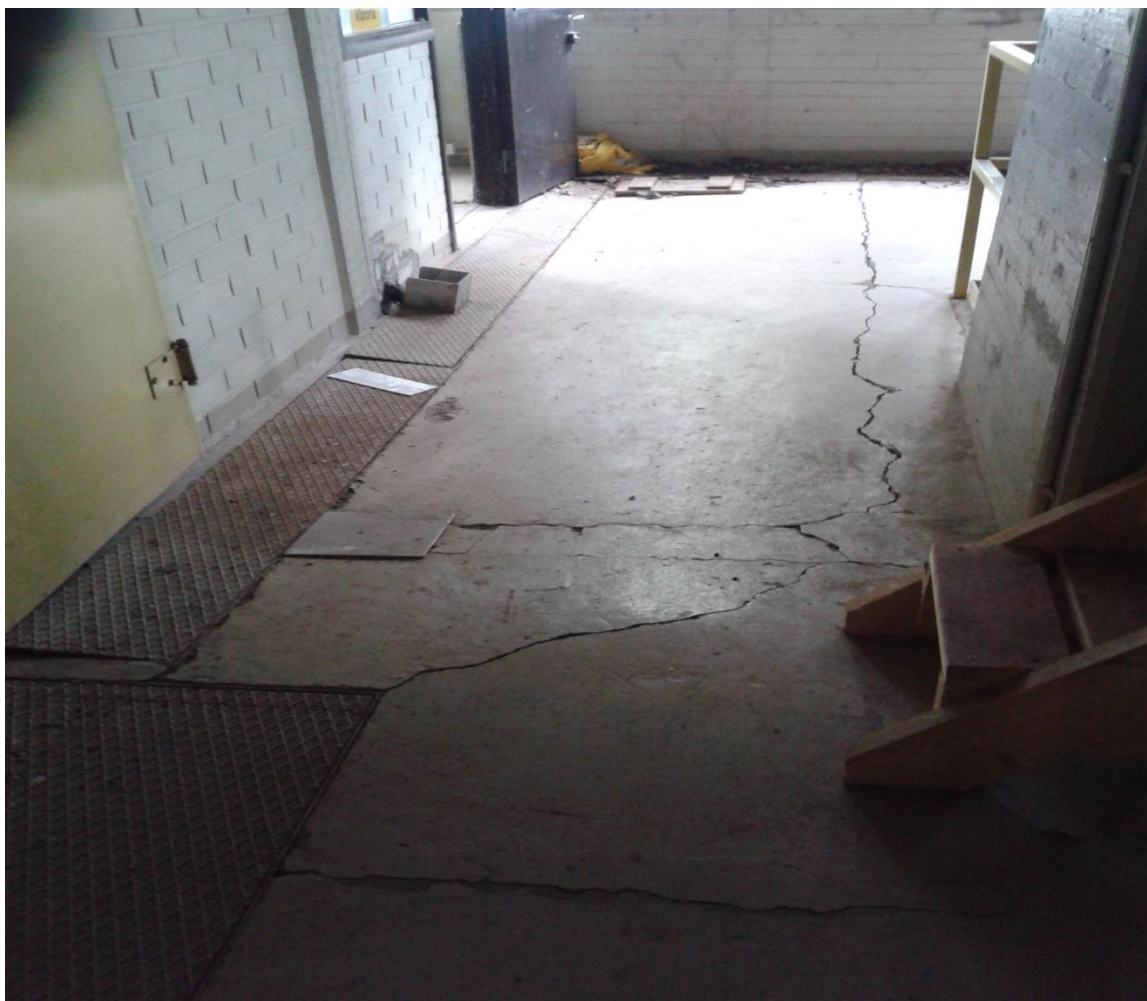
Rakenteiden sisäpuoliset täytöt saavat kuntoluokakseen 1. Maanvaraiset lattiat ovat painuneet, mikä johtuu lattioiden alla olevista täytöistä (kuva 1). Täyttöihin suoritettiin maaperätutkimus painokairaus menetelmällä. Kairaus tehtiin kuuteen pisteeseen, joista kahdesta otettiin maaperänäytteet. Niissä todettiin täyttöjen olevan hyvin löyhää kauttaaltaan samankaltaista hiekkamaata. Korjaustarve täytöille on suuri, jotta voidaan korjata sen aiheuttamat vahingot täyttöjen yläpuolella. Perustukset vaikuttavat olevan kunnossa, koska painumia kantaviin rakenteisiin ei ole syntynyt. Tästä syystä rakenteisiin ei tehty jatkotutkimuksia.

Alapohjat rakennuksessa ovat teräsbetonia joko itsekantavina (kuntoluokka 3) tai maanvaraisina (kuntoluokka 1). Maanvaraisella osalla, joka sijaitsee varaston ja muuntajatilan alueella, on painunut kauttaaltaan täyttöjen löyhyyden takia (kuva 1). Painumat ovat suurimmillaan noin 60 mm. Tällä alueella betonin paksuus on 150–200 mm. Halkeamia on syntynyt painumien johdosta, suurimmillaan ne ovat noin 20 mm. Maanvaraisella osalla sijaitseva lattiakanaali on rikkoontunut myös painumien takia. Itsekantavat holvirakenteet ovat hyvässä kunnossa, alueella on yksi halkeama, joka johtune liikuntasauoman puutteesta.

Kuva 1. Lattian halkeilu ja painuma. Kuva Matti Harju-Autti

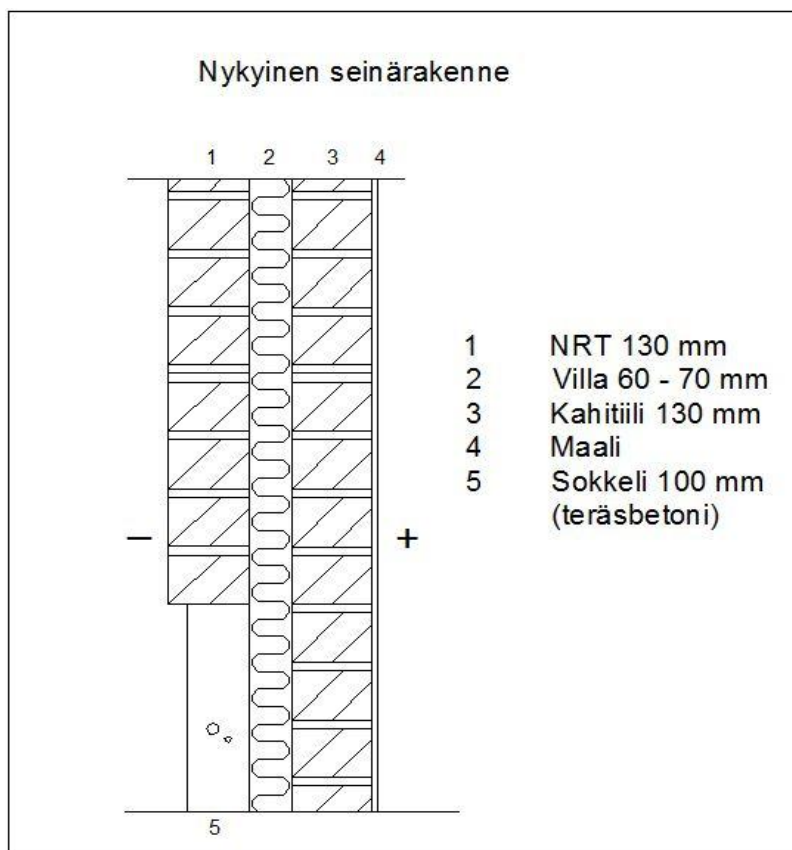
Ulkoseinä on kuntoluokkaa 1. Rakenteeltaan se on tiili-villa-tiili joka on kuvattuna kuvassa 2. Ulkopinnassa on reikätiili, joka on paikoin pahoin rapautunut. Ulkotiilien jälkisaumaukset ovat monin paikoin rapautuneet kokonaan pois. Vesikatolle ulkoseinän kohdalle tehtiin yksi reikä, josta voitiin todeta seinän rakenne. Eristeenä käytetty mineraalivilla näytti tehdystä aukosta katsottuna vain hivenen tummuneelta, tästä voisi päätellä että seinissä oleva eriste voi olla kohtuullisessa kunnossa mutta ei kuitenkaan sulje pois sitä, etteikö pilaantuneitakin paikkoja ulkoseinistä löytyisi.

Kuva 2. Nykyisen ulkoseinän rakennetyyppi. Kuva Matti Harju-Autti

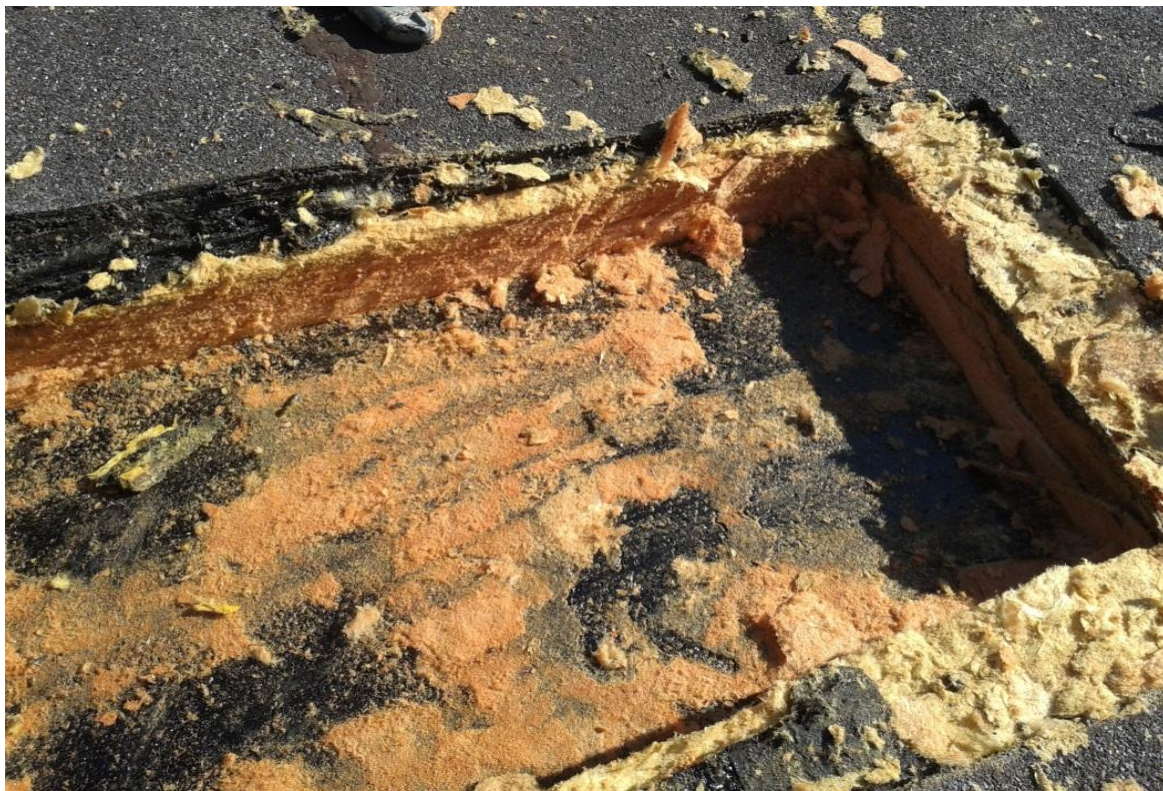
Yläpohjarakenteet ovat kokonaisuutena kuntoluokkaa 1. Vesikatto muodostuu huovasta (3 kerrosta), kovasta villasta (70 mm), höyrynsulkubitumikermistä, raakapontttilaudoituksesta (23 mm) ja liima-puupalkistosta (H=220 mm) (kuva 4). Räystäitä rakennuksessa ei ole ja villatila ei ole tuuletettu. Katolla ei ole pollareita.

Kuva 4. Avattu vesikatto. Kuva Matti Harju-Autti

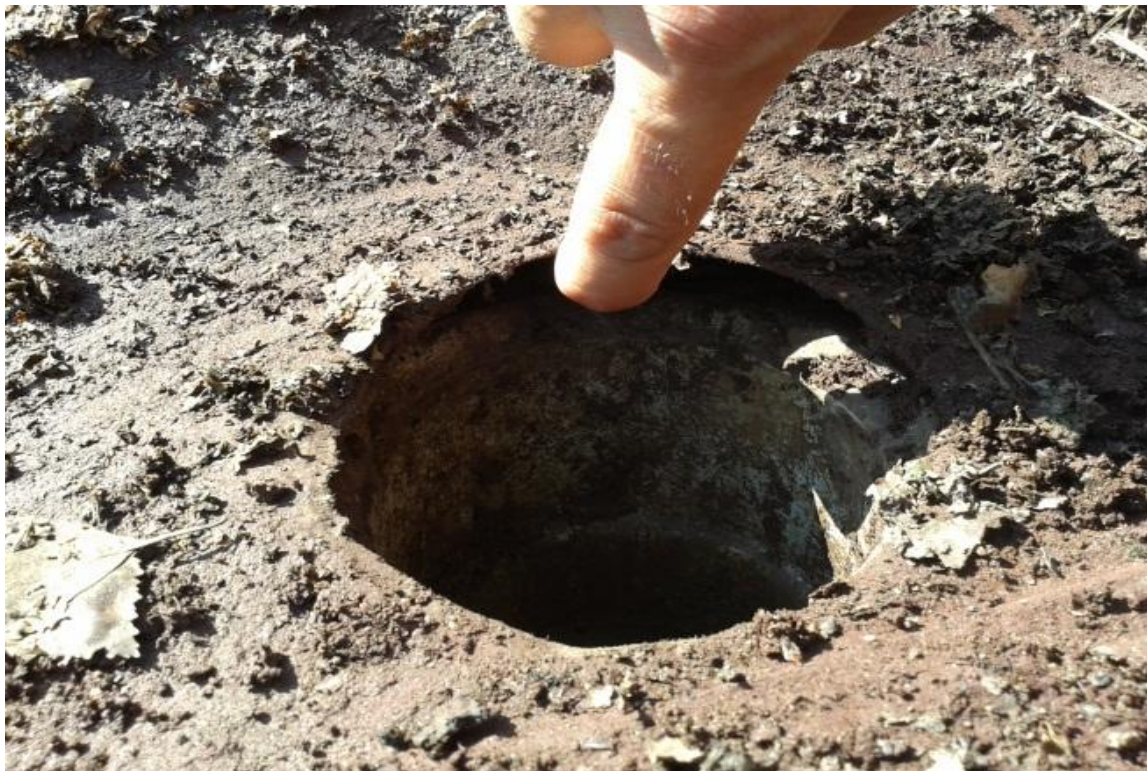
pinta on puhdas. Länsipäädyssä vesikatto on heikossa kunnossa. Huovan pinnalla kasvaa sammalta. Kattoa on paikattu useasta kohdasta, joista yksi paikka on toteutettu huovalla mikä on kovettunut pinnasta. Vuotokohtia paikattu massalla, joka on kovettunut. Kattokaivot ovat lähes tukossa, sekä viemärin ja huovan liitos ei ole tiivis.

Kuva 5. Kattokaivon liittymä. Kuva Matti Harju-Autti

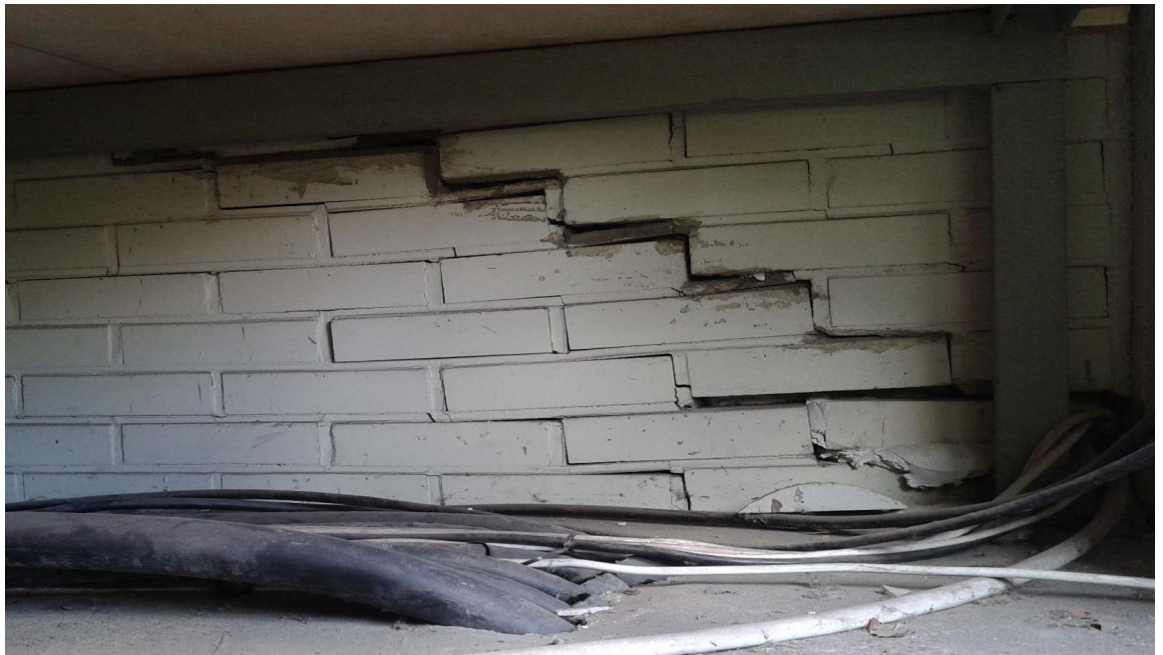
Puiset sisäovet ovat kohtalaisessa kunnossa. Maalipinnoissa kulumaa, muutoin ovet ovat käyttökunnossa. Sähkötilassa olevassa ovesta ei ollut merkintää paloluokituksesta. Tiiliset (ei kantavat) väliseinät on valmistettu kalkkihiekkatiilistä. Lähes jokainen väliseinä on painunut johtuen lattian painumista. Saumat ovat ratkenneet ja osa saumoista on tippunut alas (kuva 6). Seiniä on paikkailtu kipsitasoitteella, joka on myös osittain jo irronnut. Seinät korjataan lattioiden korjaamisen jälkeen.

Kuva 6. Väliseinän painuma. Kuva Matti Harju-Autti

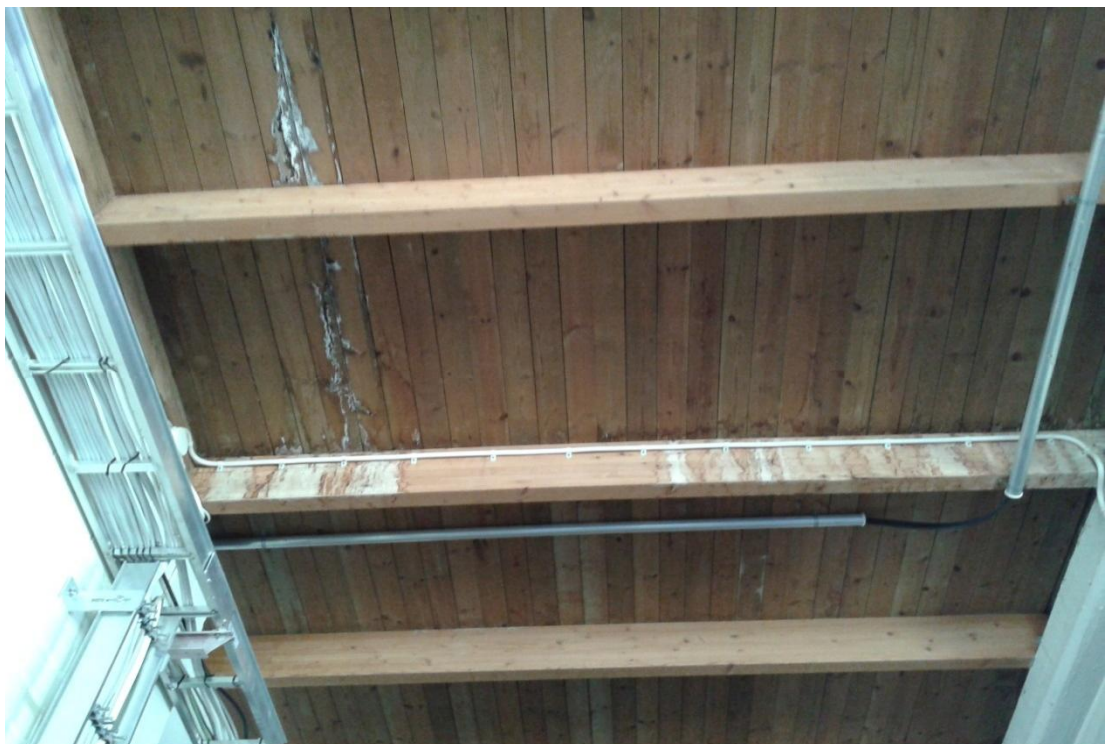
Sisäpuolella yläpohjissa näkyy useita selviä vesikatolta vuotaneen veden aiheuttamia vauriota (kuva 7). Betoninen välipohja sosiaalitilojen kohdalla sen sijaan on hyvässä kunnossa, mutta se puretaan kuitenkin koska tila muunnetaan talotekniikalle sopivaksi. Sosiaalitiloissa sekä varastossa olevat ilmahormit ovat tiilirakenteisia ja ne ovat halkeilleet, samoin kuin tiiliväliseinät. Ilmahormeja ei korjata koska niiden tarve poistuu samalla kun ilmastointi korjataan. Siltanosturin ja varaston nostinpalkin kuntoa ei ole arvioitu.

Kuva 7. Vuotokohta yläpohjassa. Kuva Matti Harju-Autti
